Processo: **NUP/80231/2021/CMP**

Local: **ARRÁBIDA (Travessa da) 374-396/ ARRÁBIDA (Rua da)**

Assunto: Pré-avaliação de impacte arqueológico

INFORMAÇÃO

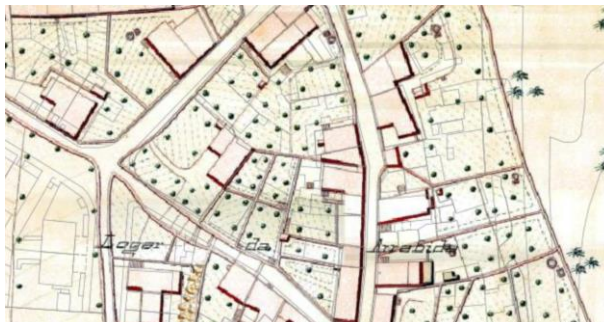
| Figura 2 - Planta de 1892

3. Da análise cartográfica da cidade do Porto podemos constatar que a moradia que se pretende recuperar e ampliar apenas surge representada, pela primeira vez, em 1940, acompanhada de outras edificações (Figura 1¹). Em finais do século XIX, no mesmo local, estávamos apenas em presença de terrenos agrícolas e as únicas edificações existentes concentravam-se unicamente na área leste do terreno (Figura 2²), o que poderá ter contribuído para a preservação de eventuais vestígios relacionados com a ocupação antiga do sítio e que importa conhecer e caracterizar. Ainda hoje são visíveis vestígios da construção a nascente, que poderia ter uma base de sustentação, se não anterior, pelo menos de finais do séc. XIX. As alterações ao projeto, que justificaram a nova

consulta a este serviço, apresentam um maior grau de afetação do lote coincidindo com esta área de maior potencial arqueológico.
